# Résultats de l'étude de l'OEIL sur la qualité de l'eau de mer suite à la rupture de l'émissaire marin de Vale NC.

En complément des prélèvements en mer réalisés par le laboratoire AEL / LEA pour Vale Nouvelle-Calédonie suite à la rupture de l'émissaire marin détectée le 11 novembre 2013, l'Observatoire de l'environnement en Nouvelle-Calédonie (OEIL) avait diligenté le 14 novembre 2013 une mission d'observation. L'objectif de cette étude réalisée avec le bureau d'études Soproner était d'évaluer, de manière indépendante, la qualité de l'eau de mer à proximité de l'émissaire marin.

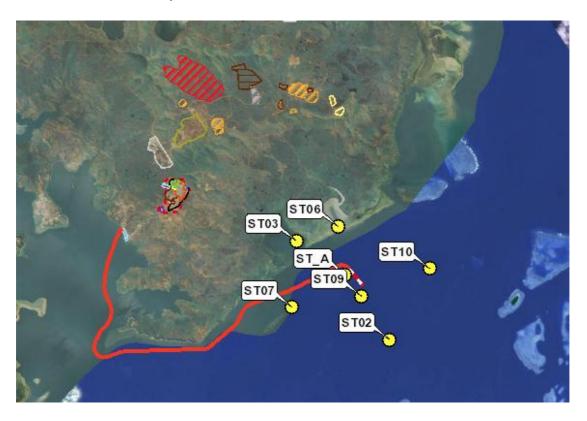
Carte des stations suivies par l'OEIL le 14 novembre 2013

Les prélèvements, effectués au niveau de sept stations d'observation encadrant le diffuseur et jusqu'aux abords des baies Kwë et de Port Boisé, à trois profondeurs, étaient destinés à mesurer plusieurs paramètres, traceurs de l'effluent ou indicateurs de la qualité physico-chimique de l'eau de mer, notamment la concentration en cobalt, en manganèse, en nickel et en sulfates. Après analyse des échantillons par le laboratoire Eurofins en métropole, l'étude a été validée par le Conseil Scientifique de l'OEIL.
